Rapport d'analyse

20180203 – 1A

12 juillet 2018

Renusol Europe GmbH
Monsieur Nils Rossbach
Piccoloministr. 2
51063 Köln

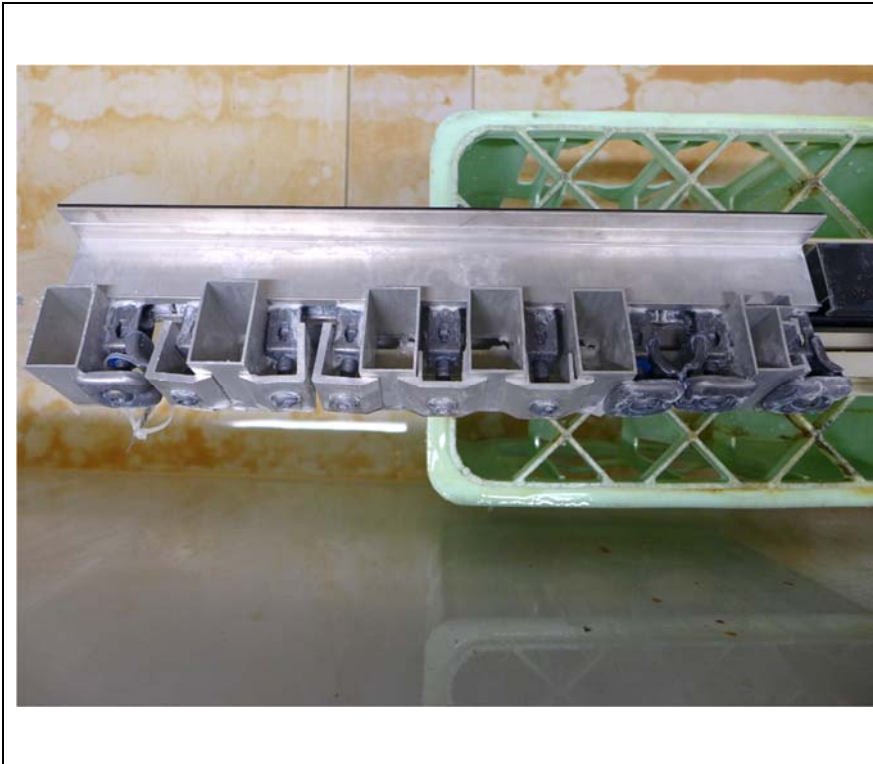
Photo 01

Durée de l'essai	Échantillon	Appréciation	Photo
1440 h	argent	Corrosion du zinc vis Corrosion du zinc bornes RS1 40 17, 40 17, 40 17 & 30 15 pas de corrosion du matériau de base sur les pièces en acier Corrosion de l'aluminium bornes aluminium pas de bulles, de fissures ou d'écaillage	01 – 04
	noir	Corrosion du zinc vis Corrosion du zinc bornes RS1 40 17, 40 17, 49 15 & 28 17 pas de corrosion du matériau de base sur les pièces en acier pas de corrosion de l'aluminium bornes aluminium pas de bulles, de fissures ou d'écaillage	05 – 08

échantillon argent

Durée de l'essai : 1440 h

Tableau synoptique

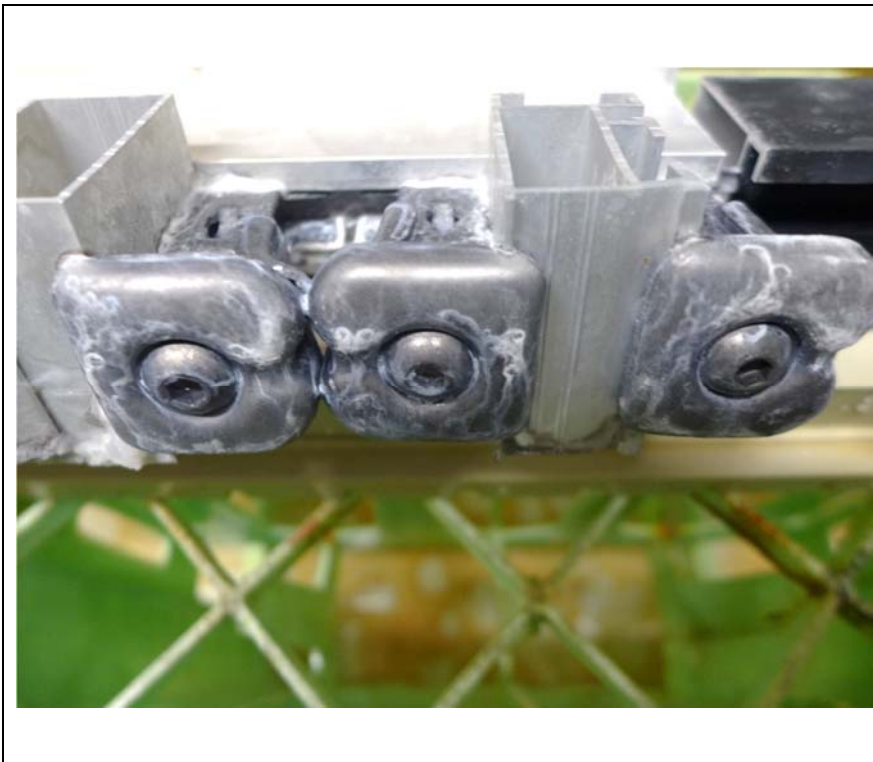
Photo 02

échantillon argent

Durée de l'essai : 1440 h

Vue de détail 1
à titre d'exemple

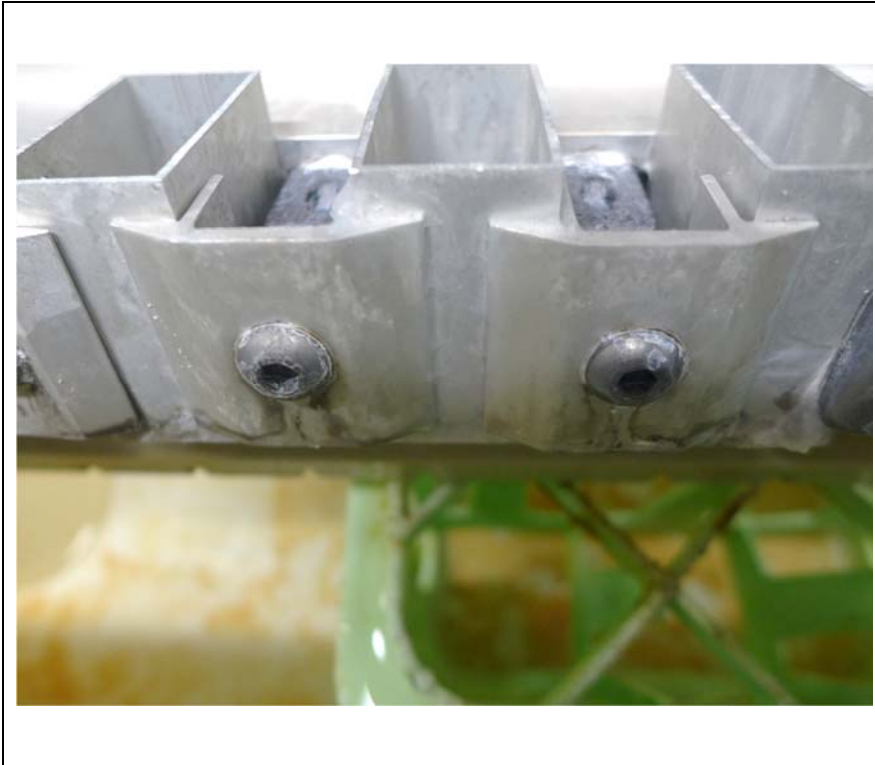
**Photo 03**

échantillon argent

Durée de l'essai : 1440 h

Vue de détail 1
à titre d'exemple

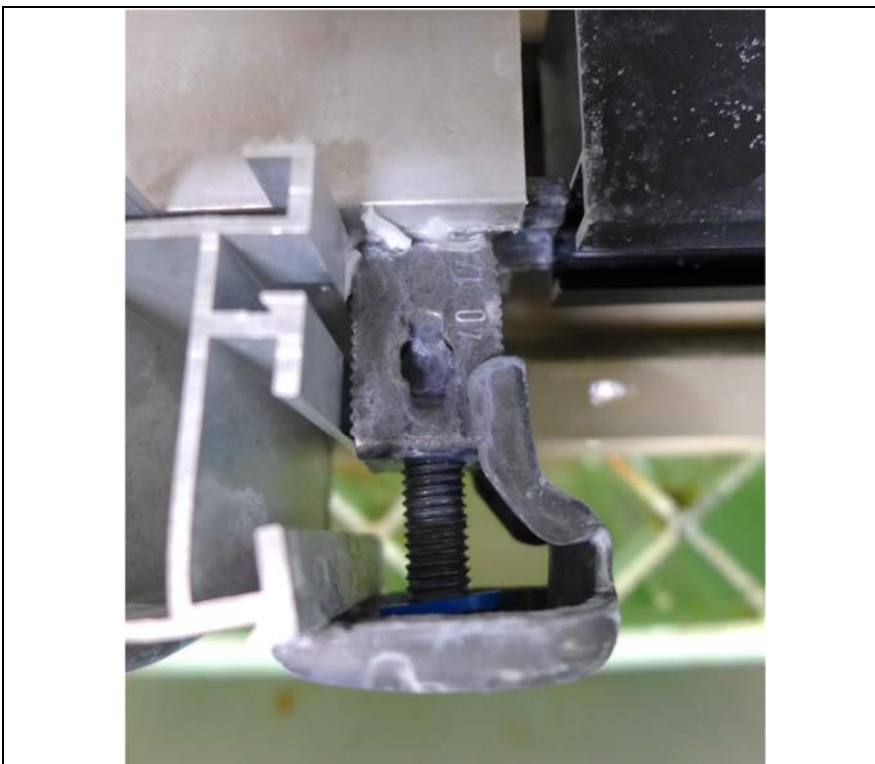
**Photo 04**

échantillon argent

Durée de l'essai : 1440 h

Vue de détail 1
à titre d'exemple

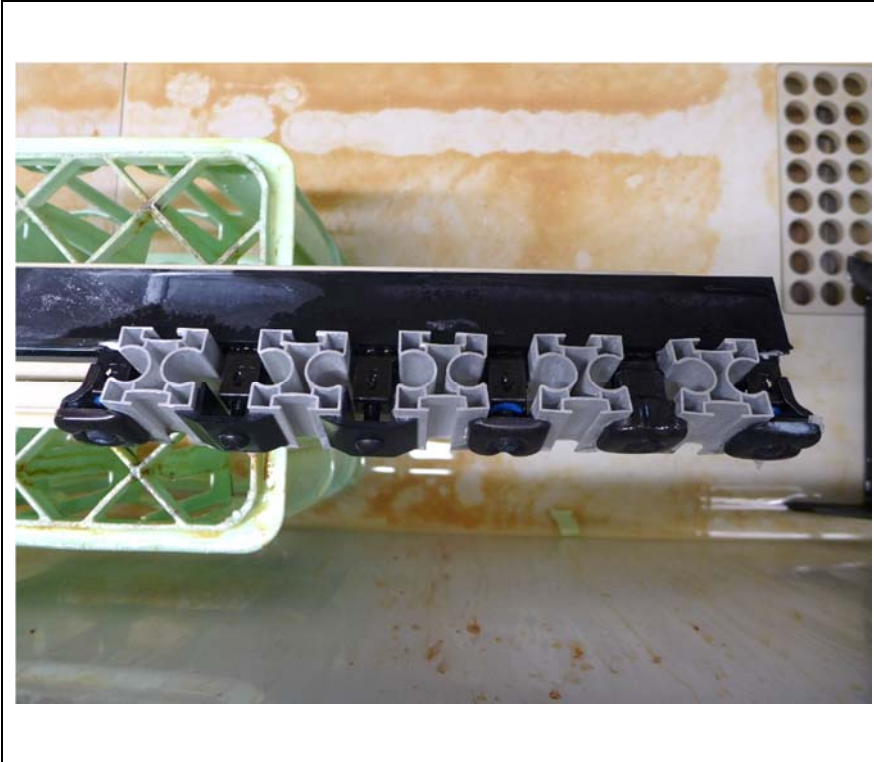
**Photo 05**

échantillon noir

Durée de l'essai : 1440 h

Tableau synoptique

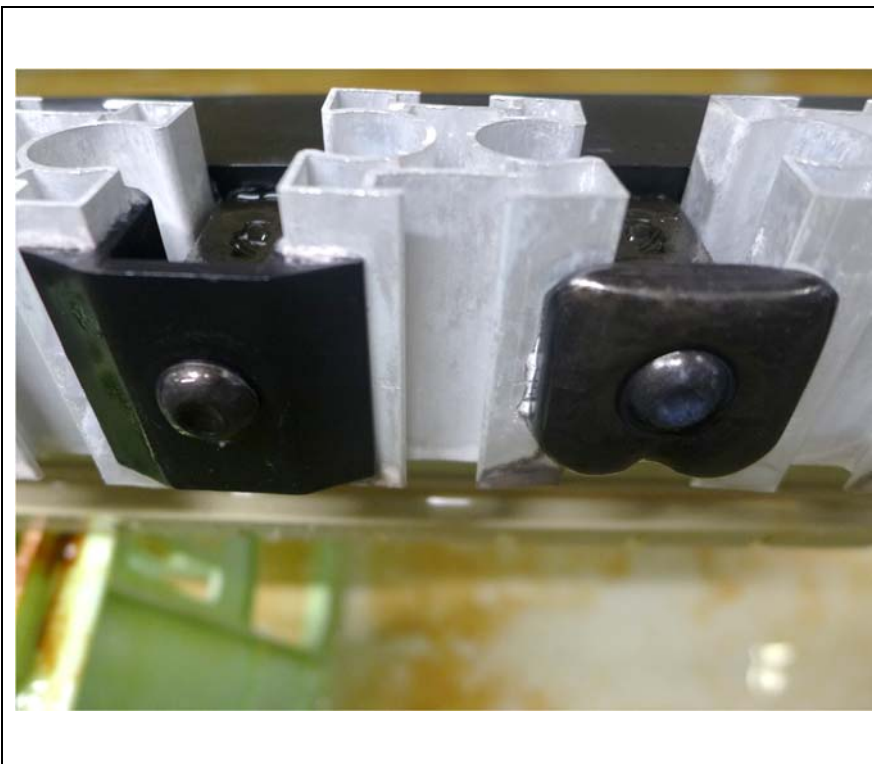
**Photo 06**

échantillon noir

Durée de l'essai : 1440 h

Vue de détail 1
à titre d'exemple

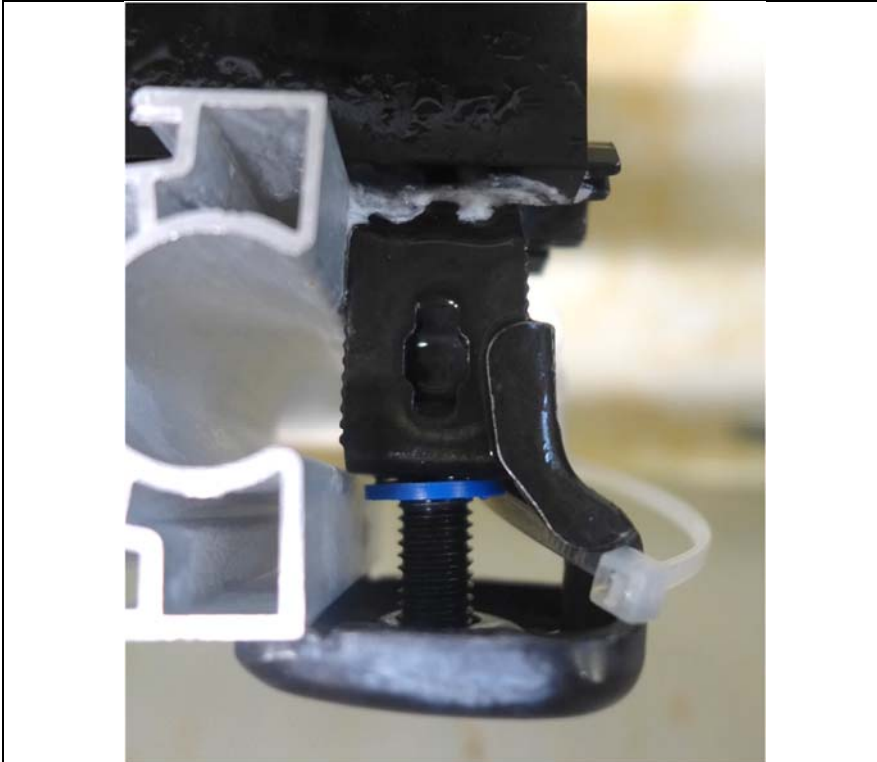
**Photo 07**

échantillon noir

Durée de l'essai : 1440 h

Vue de détail 2
à titre d'exemple

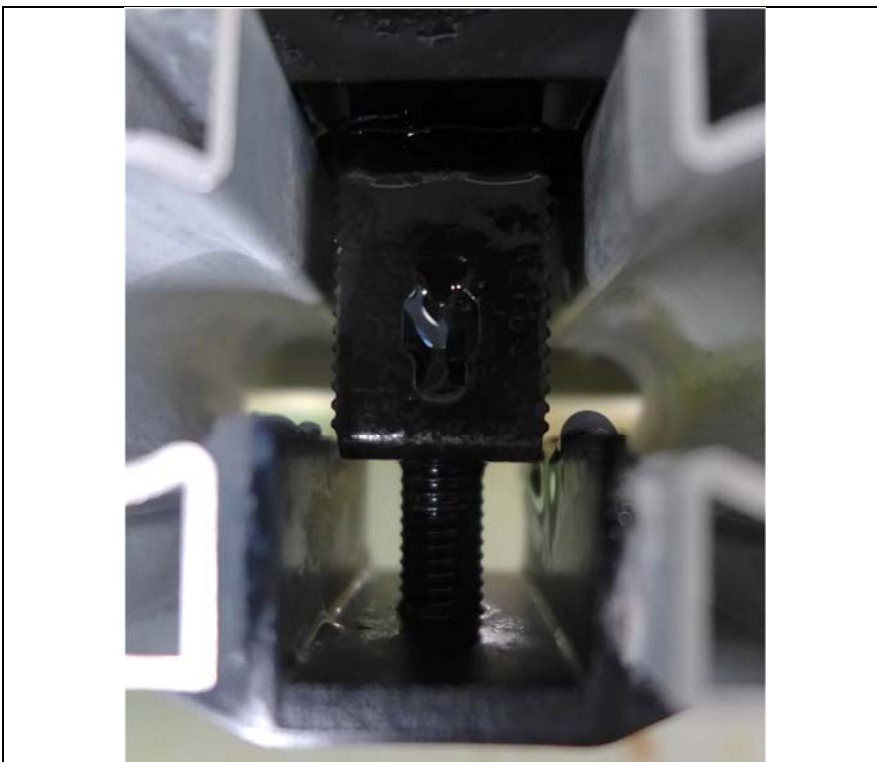
**Photo 08**

échantillon noir

Durée de l'essai : 1440 h

Vue de détail 3
à titre d'exemple
